melett

NADMIERNA PRĘDKOŚĆ OBROTOWA

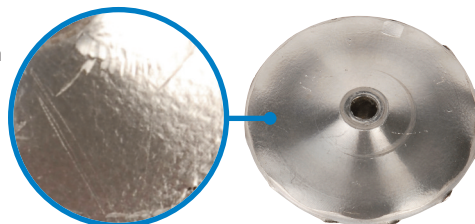
Efekt skórki pomarańczowej na tylnej ścianie koła

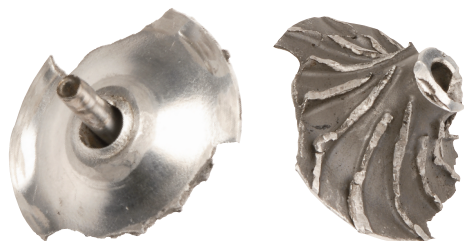
Rozerwanie koła kompresji

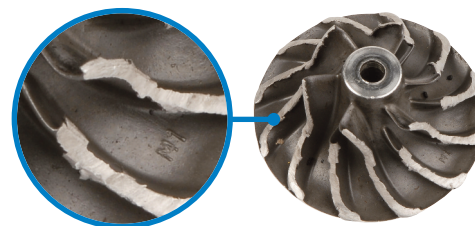
Ślady otarć na łopatkach koła
