USTERKI ZAWORÓW REA/ SREA/UTA SMART/UTA SIMPLE

Usterki zaworów REA/SREA/UTA Smart/UTA Simple

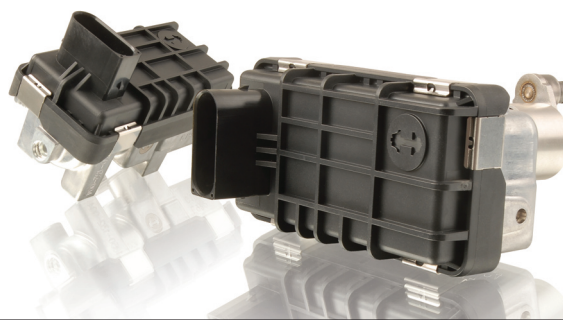
REA (Rotary Electronic Actuator) lub SREA (Simple Rotary Electronic Actuator) są używane w wielu turbosprężarkach o zmiennej geometrii i sterują ruchem łopatek.

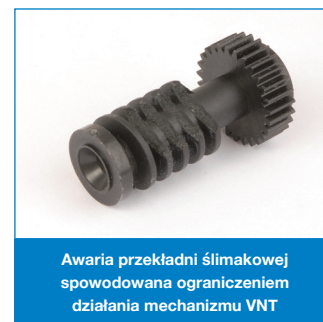
Awaria przekładni ślimakowej spowodowana ograniczeniem działania mechanizmu VNT

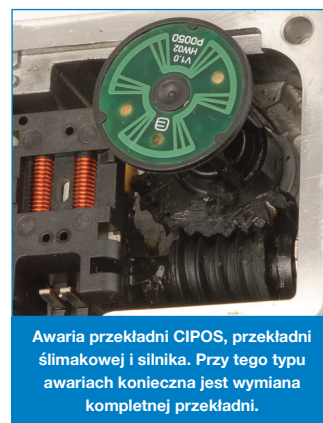
Awaria przekładni CIPOS, przekładni ślimakowej i silnika. Przy tego typu awariach konieczna jest wymiana kompletnej przekładni.
