LUŻNA NAKRĘTKA WAŁKA

Powszechna awaria turbosprężarki - luźna nakrętka wałka

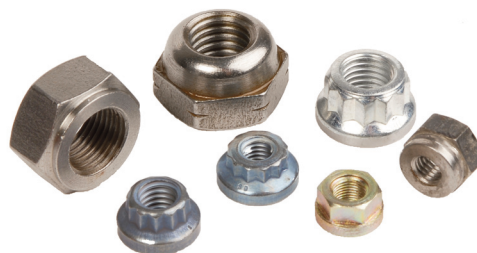
W rdzeniu turbosprężarki, nakrętka wałka utrzymuje koło kompresji i inne części układu wirującego. Nakrętka na wałek jest precyzyjnie wykonaną częścią, która musi być dokręcona z określonym momentem obrotowym. Standardowo gwint nakrętki jest lewoskrętny, o ile układ wirujący nie jest układem o odwrotnej rotacji. Nakrętka może być również określana jako "nakrętka zabezpieczająca" lub "nakrętka zabezpieczająca na wirnik".
